# Pabellón Polideportivo Municipal

## Ficha técnica

**Alcance del Trabajo:** Proyecto de Estructura

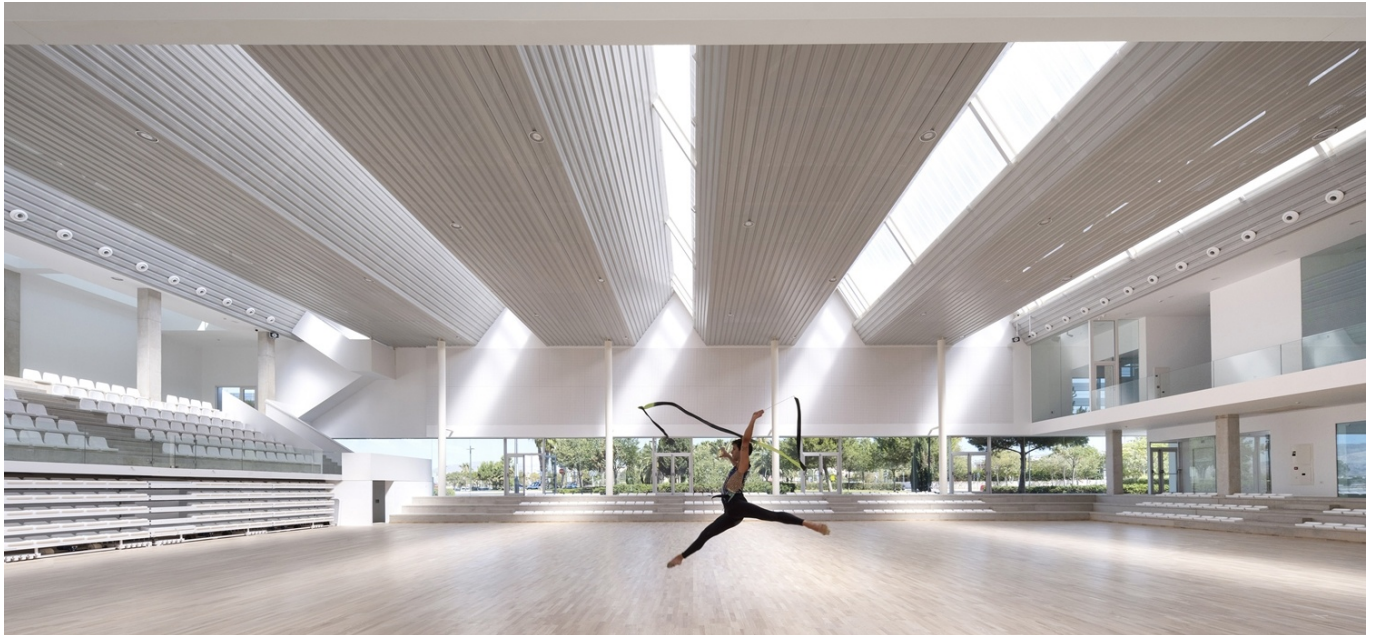
El proyecto consta de un único edificio formado por 2 pastillas laterales longitudinales de 2 plantas cada una, una pasarela elevada que conecta ambas y una parte central cubierta mediante cerchas metálicas. El alcance del proyecto de estructura contempla el diseño de los elementos auxiliar para la formación de fachadas y falsos techos.

- Cubierta Central: Sin duda el elemento más singular del proyecto, se resuelve mediante tres celosías espaciales formadas por perfiles tubulares que salvan una luz de 110.0 metros entre ejes de apoyo.
